održavanje i eksploatacija

Broj 01/19 • travanj 2019.

Infracrvena termografija u postupku održavanje fotonaponskih sustava na građevinama

Infrared Thermography in Maintenance of Building Applied Photovoltaics

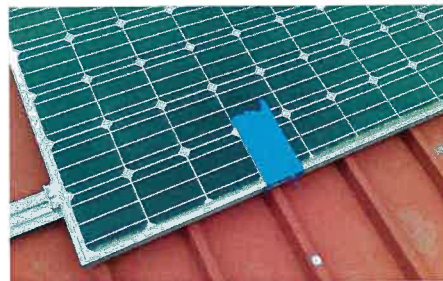
Zasjenjena ćelija, prikazana na slici 6. ne generira elektromotornu silu i predstavlja otpor prolasku struje iz ostalih ćelija iz serije, što dovodi do zagrijavanja prikazanog na slici 7. Snimak je napravljen termografskom kamerom FLIR E6 rezolucije 160×120 piksela, vidnog polja $45^\circ \times 34^\circ$, temperaturnog opsega mjerenja od -20° do 250°C , razlučivosti temperaturne razlike $<0.06^\circ\text{C}$, brzine osvježavanja 9 Hz i točnosti $\pm 2\%$ ili 2°C , uz podešenje emisivnosti $\epsilon=0,85$ koje je karakteristično za staklo. Usprkos visokoj emisivnosti stakla problem refleksije za IC zračenje nije zanemariv, na što je ukazano u radu [7].

SLIKA 6. Zasjenjenje ćelije panela

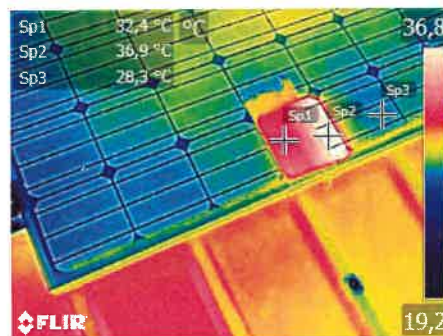
SLIKA 7. Termografski snimak zasjenjenja ćelije panela

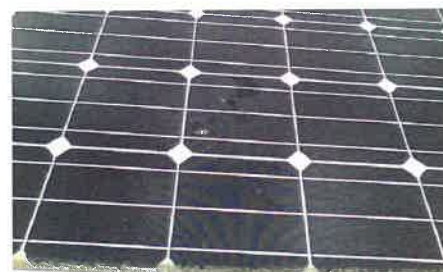
Zasjenjenje FN panela ne mora biti očigledno u vidljivom dijelu spektra da bi bilo uočljivo termalnom kamerom u infracrvenom dijelu. Na slici 8 prikazana je površina panela prekrivena ptičjim izmetom. Na pripadajućem termogramu može se uočiti povećanje prividne temperature od 2°C uslijed zaprljanija (slika 9).

Ptičji izmet i akumulacija prašine na panelima dovodi do smanjenja proizvodnje, ali i do različitih toplinskih naprezanja pojedinih ćelija, koja uzrokuju pucanja veza među ćelijama ili samih ćelija. Stoga je periodično čišćenje površine panela važno ne samo radi održavanja proizvodnje već i pouzdanosti sustava.

SLIKA 8. Površina panela prekrivena ptičjim izmetom

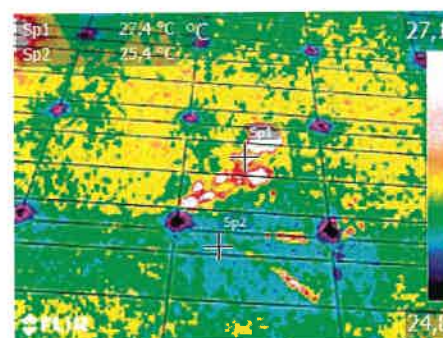
SLIKA 9. Termalni obrazac otkriva položaj ptičjeg izmeta

Navedeni primjeri (ilustrirani slikom 9. i 11. s temperaturnim razlikama iznosu 2 i više stupnja C) sukladno tablici 2. iziskuju promatranje. U slučaju spojne kutije obrazac se neće promijeniti, ali u slučaju ptičjeg izmeta nestaje s pojavom prve kiše ili pranja FN panela. Na slici 12. može se iščitati temperatura panela od 24,6° C, a na mjestu toplinskog žarišta 45° C. Radi se o razlici temperature za više od 20° C iz čega se može zaključiti da će se panel najvjerojatnije morati zamijeniti. (Slika je primjer iz programske podrške FLIR Tools)

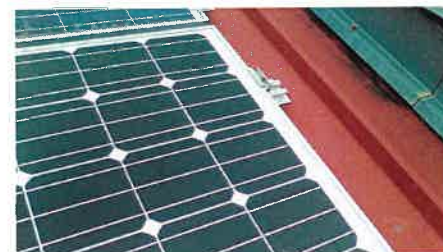
SLIKA 10. FN panel sa strane na kojoj se nalazi spojna kutija

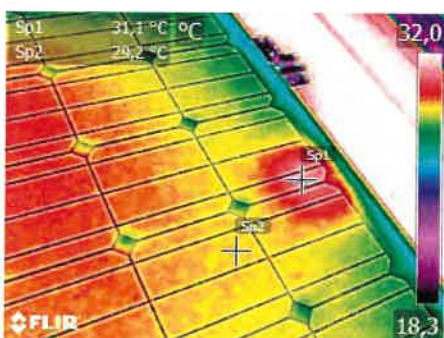
FN ćelije panela spojene su vodičima u spojnoj kutiji. Kutija je smještena s donje strane panela. Na slici 11. prikazan je karakteristični termalni obrazac spojne kutije. Zbog termičkog otpora koji kutija predstavlja hlađenju panela na njenom mjestu temperatura je za 2°C veća od temperature ostatka panela.

SLIKA 11. Termalni obrazac spojne kutije FN panela

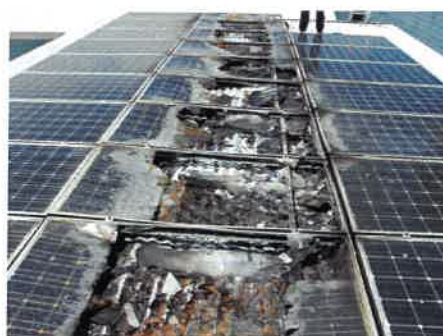
SLIKA 13. Primjer posljedice požara FN sustava, [9]

Praćenje stanja opreme je neophodno jer neispravna oprema može dovesti do značajnijih negativnih posljedica. Na slici 13. i slici 14. vidljive su posljedice neispravnog FN sustava.

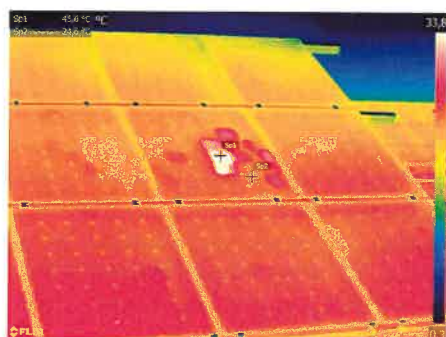
SLIKA 12. Obrazac termalnog žarišta, izvor FLIR Tools

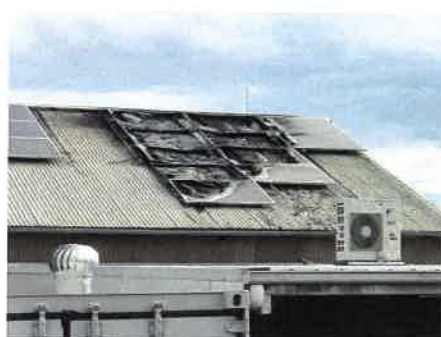
SLIKA 14. Primjer posljedice požara FN sustava [10]
