PRISTUP FORENZIČNOG INŽENJERSTVA PRI SPECIJALISTIČKIM PREGLEDIMA DONJEG USTROJA ŽELJEZNIČKIH MOSTOVA NA RIJEKAMA

FORENSIC ENGINEERING APPROACH DURING SPECIALIST SUBSTRUCTURE INSPECTIONS OF RAILWAY BRIDGES OVER RIVERS

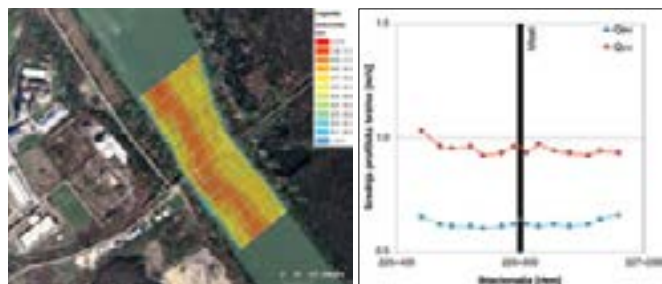
Znatna globalna erozija evidentirana je na **mostu Sava Gunja**, rekonstruiranome 1997., a smještenome na ravnoj dionici kojoj prethodi desni zavoj. Nizvodno je korito suženo i u pravcu, pri čemu se matica toka približava desnoj, a manji se sprud formira uz lijevu obalu. Hidrauličkim modelom tečenja utvrđeni su hidrološki i hidraulički parametri toka na promatranom dionici rijeke Save za uvjete srednje i velike vode, pri čemu je srednja profilna brzina 0,62 m/s za Q_{SV} ($Q_{SV} = 1148 \text{ m}^3/\text{s}$) i 0,95 m/s za Q_{VV} ($Q_{VV} = 3440 \text{ m}^3/\text{s}$). Iz rezultata mjerenja polja brzine m02 provedenog pri uvjetima neznatno većima od Q_{SV} ($Q_{m02} = 1210 \text{ m}^3/\text{s}$) vidljivo je to da na širem području mosta nema znatnih razlika u srednjoj brzini toka. Detaljnom analizom polja brzine uočeno je to da se na svim profilima uz desnu obalu pojavljuje pojas brzina veći od 1,0 m/s, a mjestimično i 1,1 m/s. Pri mjerenju m01 i većemu protoku ($Q_{m01} = 1685 \text{ m}^3/\text{s}$), no više nego dvostruko manjemu od Q_{VV} , uočeno je to da se u zoni povećanih brzina javljaju brzine veće od 1,20 m/s, dok je srednja profilna brzina 0,74 m/s. Dno korita na lokaciji mosta sastoji se od mješavine pijeska i šljunka, pri čemu granična brzina za pokretanje nanosa iznosi $v_{gr} = 1,50 \text{ m/s}$.

Slika 1. Polje brzine toka oko mosta Gunja za mjerenje m02 (lijevo) i promjena srednje brzine duž toka za karakteristične protoke (desno)

Provedena morfodinamička analiza pokazuje to da lokalno brzina toka premašuje uvjete potrebne za pokretanje nanosa iz korita i pri znatno manjim protocima od Q_{VV} . To da je na toj dionici u pokretu znatan nanos vidljivo je i na podvodnoj videosnimci, na kojoj je jasno vidljivo to da se u suspenziji kreće nanos čija krupnoća upozorava na to da bi to mogao biti koritoformirajući materijal, odnosno materijal iz korita. Postoje još tri pokazatelja koja upozoravaju na mogućnost pojave pokretanja koritoformirajućega materijala: (1) mala krupnoća materijala i mala granična brzina pokretanja, (2) na videosnimci vidljiv je tanki sloj pijeska koji obavija riprap i (3) usporedba poprečnoga profila snimljenog 2003. Usporedba sadašnjega profila korita s povijesnim snimanjem upozorava na pojavu globalne erozije korita između lijeve obale i stupa S2 u iznosu od 2,5 m, što potvrđuje zaključke provedenih analiza. Usporedbom dviju snimki može se uočiti to da je došlo do produbljivanja korita i urušavanja obala koje u sadašnjemu stanju imaju blaži pokos. Širina korita u dnu ostala je ista zbog gomilanja riprapa uz nožicu obale, koja je na taj način djelomično zaštićena od erozije. Zbog lokalnoga rasporeda polja brzine erozija korita napreduje pri protocima većima od Q_{SV} , zbog čega se očekuje kontinuirano snižavanje razine korita tijekom godine. Taj primjer pokazuje važnost analize detaljnoga polja brzine u okolici stupova uz geodetske snimke, a koje su zatim nadopunjene hidrauličkom analizom stabilnosti korita. Na taj način moguće je identificirati lokalne pojave u koritu koje utječu na njegovu stabilnost, a koje nije moguće uočiti analizom pojedinačnih utjecajnih varijabli.

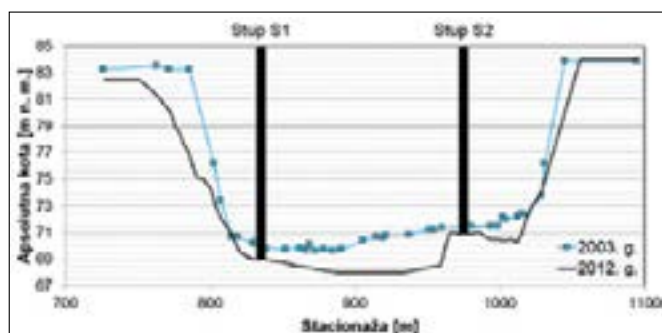
Slika 2. Presjek korita rijeke Save u mostovskome profilu Gunja iz 2003. i 2012., pogled nizvodno

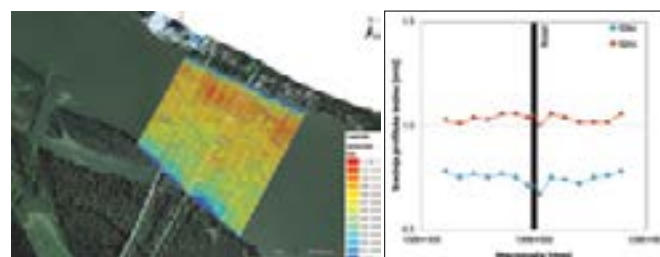
Nasuprot globalnoj eroziji prikazanoj za šljunčana korita, koja je pod znatnim utjecajem antropogenih aktivnosti u pješčanim koritima kakvo je korito Duna u Hrvatskoj, znatan pronos vučenoga nanosa jest prirodan proces. To je evidentno iz morfodinamičke analize provedene za **most Dunav Erdut**. Na području oko mosta korito ima najveću dubinu između lijeve obale i stupa S5, što koincidira s plovidbenim otvorom i maticom toka. S obzirom na to da je proračunom utvrđeno to da je granična brzina pokretanja materijala iz korita ($v_{gr} = 0,75$ m/s) samo neznatno veća od srednje profilske brzine (0,71 m/s), postoji opasnost od pojave pokretnoga korita u uvjetima srednje vode. Iz polja brzine za mjerenje m02 ($Q_{m02} = 2050$ m³/s) vidljivo je to da u tome području lokalno brzina toka prelazi 1 m/s u uvjetima manjima od srednje vode ($Q_{SV} = 2930$ m³/s).

Slika 3. Polje brzine toka oko mosta Erdut za mjerenje m02 (lijevo) i uzdužni profil srednje brzine duž toka za karakteristične protoke (desno)

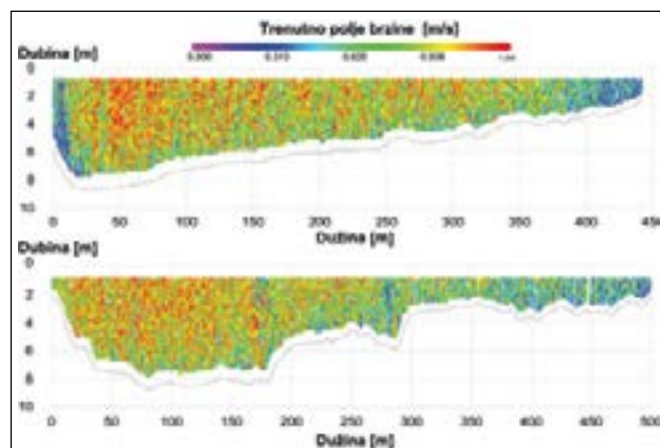
Pod utjecajem lokalnoga polja brzine oblik mostovskoga profila razlikuje se od ostatka dionice: korito je lokalno produbljeno na lokaciji matice uz lijevu obalu te su vidljive kaverne od lokalnoga podlokavanja uz stupove mosta. Razlika u obliku korita uzvodno od mosta i u mostovskome profilu vidljiva je iz snimljenoga trenutnog profila brzine na kojemu je jasna razlika u rasporedu brzine tečenja. U mostovskome profilu koncentracija brzina većih od 1,2 m/s je uz lijevu obalu, dok su na profilu uzvodno one distribuirane po cijelome profilu.

Slika 4. Profil trenutne brzine toka snimljen na ulaznome profilu u dionicu (gore) i na mostovskome profilu (dolje) mosta Erdut za mjerenje m02

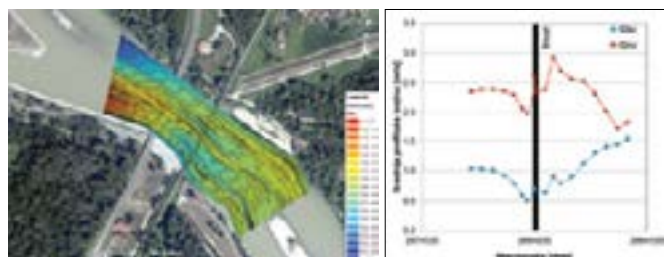
Slika 5. Polje brzine toka oko mosta Varaždin za mjerenje m02 (lijevo) i uzdužni profil srednje brzine duž toka za karakteristične protoke (desno)

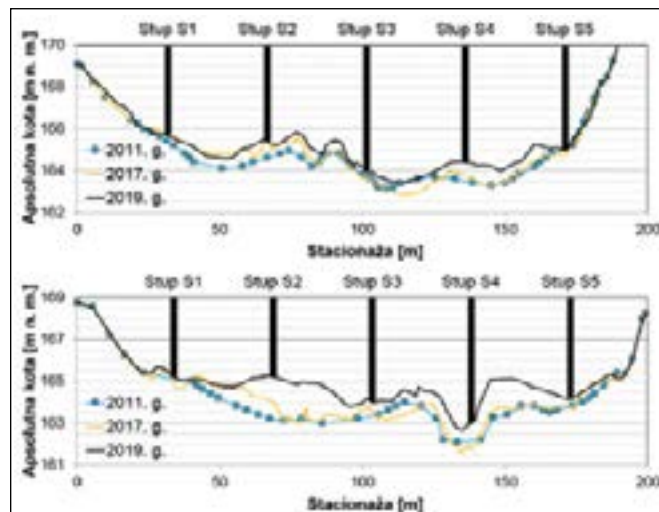
Na području toga mosta rijeka Drava izrazito je morfodinamički aktivna, što se negativno odražava primarno na funkcionalnost akumulacije i ima izravan utjecaj na podlokavanje u mostovskome profilu. Analiza morfoloških promjena za tri provedena snimanja korita izvedena je usporedbom snimljene batimetrije korita za inicijalnu procjenu stanja i za monitoringe. Znatnih promjena karakterističnoga profila uzvodno od mosta nije bilo u šestogodišnjemu razdoblju nakon inicijalne procjene stanja, dok je u razdoblju između dva monitoringa došlo do znatne globalne promjene korita. Najmanje promjene uočene su na najplićemu dijelu korita između lijeve obale i stupa S2, koji se nalazi u području mirnijega dijela protočnoga profila koji se najviše aktivira tijekom velikih voda, kada glavina toka teče starim koritom rijeke Drave. Do najveće promjene oblika korita došlo je u segmentu između stupa S2 i desne obale, što uključuje i pojas oko stupova S3, S4 i S5. Istovjetan trend prisutan je i na profilu nizvodno od mosta, iako je taloženje nanosa intenzivnije. Prosječna debljina sloja nataloženog nanosa uzvodno od mosta je 1 m, a nizvodno veća od 2 m.

Slika 6. Presjek korita rijeke Drave 15 m uzvodno (gore) i 15 m nizvodno (dolje) od mostovskoga profila iz 2011., 2017. i 2019.

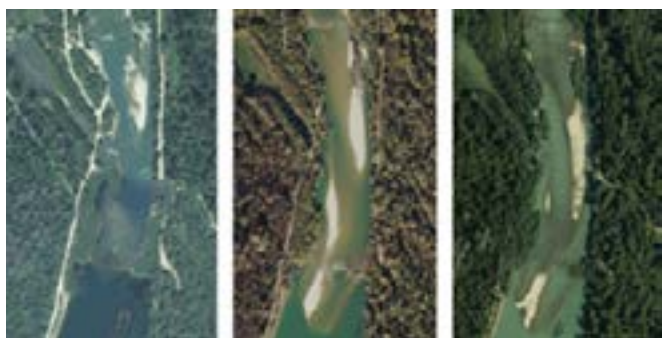
Slika 7. DOF snimak korita Drave uzvodno od mosta za 2011. (lijevo), 2014./2016. (sredina) i 2017. (desno) – tok rijeke je od vrha prema dnu slike

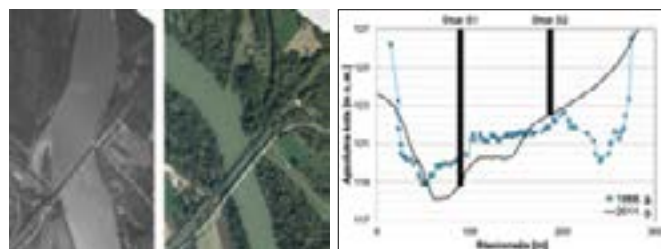
Nedugo nakon obnove **mosta Drava Botovo**, godine 1963. izvedena su aerofotogrametrijska snimanja iz zraka, dostupna na stranici DGU-a. Usporedbom snimaka iz 1968. i 2011. može se vidjeti to da je regulacijskim radovima korito Drave u cijelosti izmijenjeno neposredno na lokaciji mosta, pri čemu je kut naleta toka na konstrukciju značajno promijenjen. Regulacijom korita izmijenjen je režim nanosa koji se odrazio na morfologiju korita: godine 1968. oba stupa mosta nalazila su se duboko u glavnome koritu, dok je 2011. samo stup S1 bio u glavnome koritu. U sadašnjemu stanju rijeka glavnim koritom teče uglavnom između stupa S1 i lijeve obale, dok je u projektnim uvjetima bilo predviđeno između stupova S1 i S2 [34].

Slika 8. Usporedba korita Drave oko mosta Botovo za 1968. i 2011.: DOF snimak (lijevo) i mostovski profil (desno)

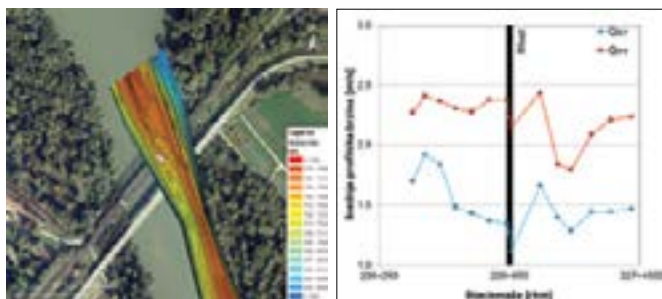
Rezultat hidrauličke analize upućuje na prisutnost globalne erozije koja uvjetuje postojan morfodinamički razvoj korita na toj dionici. Izvedbom kamenoga nabačaja u okolini stupova onemogućen je rad rijeke te je energija toka utrošena na nizvodnome dijelu korita nezaštićenom riprapom. Iz geodetskih snimaka vidljiva je odbačena kaverna uz stup S1, uz nizvodni lijevi brid njegove zaštite od podlokavanja. Izračunana vrijednost

Slika 9. Polje brzine toka oko mosta Botovo za mjerenje m01 (lijevo) i uzdužni profil srednje brzine duž toka za karakteristične protoke (desno)

teorijskoga lokalnog podlokavanja iznosi $D_{S(LS)} = 5,38$ m. Prema provedenim proračunima, kaverna oko stupa S1 nije dosegla svoju konačnu dubinu, što potvrđuje stalnu prisutnost morfodinamičkoga razvoja korita kao i kod prethodnih dvaju mostova. Stabilnost stupa S2 trenutačno nije ugrožena djelovanjem lokalne erozije, ali napredovanje globalne erozije korita bi se u dužemu vremenskom razdoblju moglo negativno odraziti i na njegovu stabilnost.

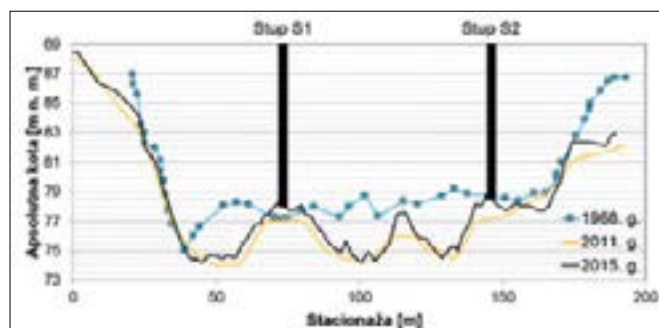
Usporedi li se geometrija korita na karakterističnome profilu uzvodno i nizvodno od mosta vidljivo je to da u četverogodišnjemu razdoblju između inicijalnoga pregleda i monitoringa nije došlo do promjena u koti dna korita. Razlika u morfologiji korita nizvodno u odnosu na pravilnu geometriju uzvodno upućuje na djelovanje lokalne erozije zbog izvedbe kamenog nabačaja, dok nepromjenjivost oblika korita od 2011. upućuje na djelomično postizanje ravnotežnoga stanja ulaza i izlaza nanosa iz kaverni.

Slika 11. Presjek korita rijeke Drave 15 m nizvodno od mostovskoga profila iz 1968., 2011. i 2015.

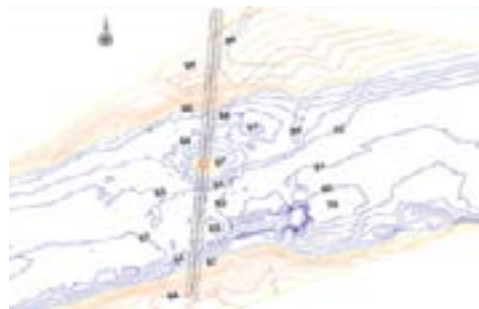
Most Sava Jasenovac se u hidrauličkome smislu vrlo malo razlikuje od prethodna dva: ima jedan stup u koritu zaštićen kamenim nabačajem, dok je drugi ukorijenjen u visoku obalu izvan dosega voda u većemu dijelu godine. Od prethodnih primjera razlikuje se po tome što se nalazi u šljunkovitome, morfodinamički stabilnijemu koritu pod sličnim režimom voda. Analiza morfoloških promjena od inicijalne procjene stanja do monitoringa pokazala je to da na karakterističnim profilima korita uzvodno i nizvodno od mosta nije došlo do promjena korita u petogodišnjemu razdoblju, odnosno profili su u cijelosti zadržali svoj oblik. Na tlocrtnome prikazu detaljne batimetrije korita oko mosta vidljivo je to da je nizvodno od kamenoga nabačaja stupa S2 prema lijevoj obali nastala odbačena kaverna u koritu koja je uzrokovala urušavanje obaloutvrde uz stup S1.

Slika 12. Batimetrija korita rijeke Save u okolini mosta Jasenovac

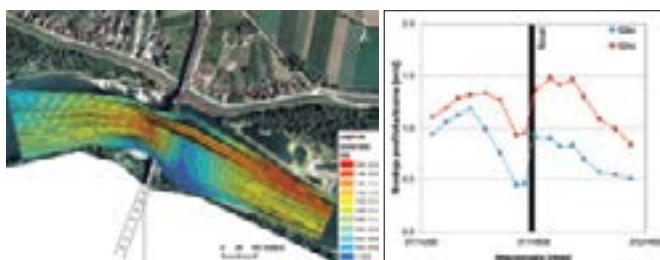
Slika 13. Polje brzine toka oko mosta Slavonski Šamac za mjerenje m02 (lijevo) i uzdužni profil srednje brzine duž toka za karakteristične protoke (desno)

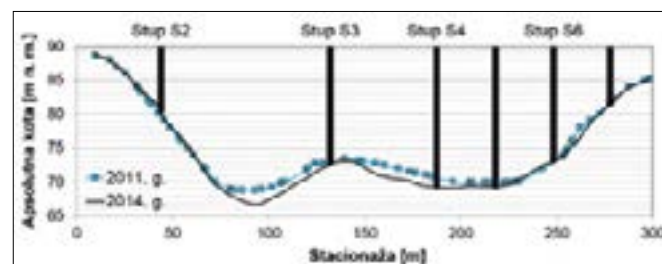
Zbog navedene kontrakcije toka došlo je do povećanja brzine u mostovskome profilu kroz drugi i treći otvor te uz lijevu obalu rijeke Save u zoni neposredno nizvodno od mosta. Zbog kontrakcije korita dolazi do intenzivne turbulencije, posebno oko stupa S3. U mostovskim otvorima kroz koje je omogućeno neometano protjecanje, između stupova S2-S3 i S3-S4 došlo je do produbljivanja korita koje je 5 m niže od prosječne kota prirodnoga korita. U sadašnjemu stanju utjecaj erozije korita zbog suženja toka na ukupnu dubinu kaverne je zanemariv, odnosno protočni profil dosegao je svoju konačnu dubinu erozije, koja je posljedica suženja toka zbog prisutnosti rampe u koritu. Prvim monitoringom provedenim nakon početne procjene stanja uočeno je to da je na profilu nizvodno od mosta u glavnome koritu uz lijevu obalu došlo do znatnoga produbljenja zbog koncentracije matice toka na tome mjestu. Profil je djelomično promijenio svoj oblik i došlo je do njegova globalnog snižavanja za oko 2 m u trogodišnjemu razdoblju.

Slika 14. Presjek korita rijeke Save nizvodno od mostovskoga profila iz 2011. i 2014.

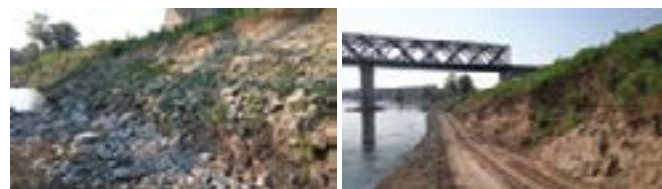
Monitoringom provedenim 2015. utvrđeno je to da je zbog produbljenja korita došlo do urušavanja regulacijskih građevina (obaloutvrde) na lijevoj obali u profilu mosta i popuštanja nasipa neposredno nizvodno od mosta. Urušavanje obaloutvrde i popuštanje nasipa izravne su posljedice zaprječavanja protočnoga profila rijeke između stupova mosta izgradnjom pristupne rampe, a, srećom, nisu uzrokovale znatnije posljedice po imovinu i stanovništvo. Monitoringom provedenim 2016. utvrđeno je to da su pod vodstvom Hrvatskih voda izvedeni radovi na sanaciji navedenih građevina [41].

Slika 15. Urušena obaloutvrda (lijevo) u mostovskome profilu i nasip (desno) na lijevoj obali (pogled uzvodno).
