PROJEKT SANACIJE PAVILJONA „ĐURO ĐAKOVIĆ“ – ZAJEDNIČKI DIPLOMSKI RAD –

RENOVATION OF PAVILION „ĐURO ĐAKOVIĆ“

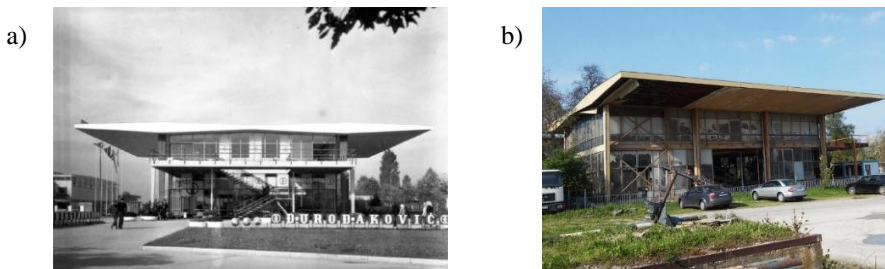
Slika 1 –a) Novoizgrađeni paviljon 28, „Đuro Đaković“, 1961. godina [1], b) Sadašnje stanje paviljona – južno pročelje

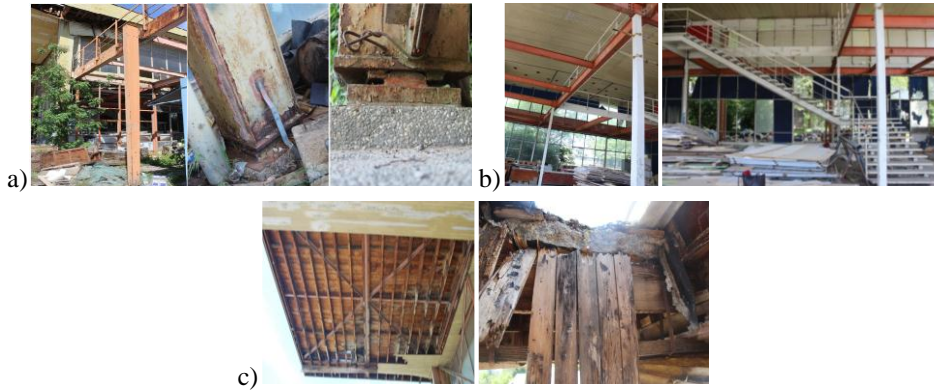
Dana 8. svibnja 2018. godine na paviljonu Đuro Đaković na Zagrebačkom velesajmu proveden je detaljni pregled svih dostupnih dijelova građevine s ciljem utvrđivanja oštećenja te ocjene stanja građevine. Vizualni pregled napravljen je prema normi DIN 1076, smjernice RI- EBW- Pruf 88. Razredba, određivanje i procjena korozivnosti atmosfere provedena je prema normi HRN EN ISO 9223:2012. Uzimajući u obzir srednju godišnju temperaturu, relativnu vlažnost u gradu Zagrebu, prosječno taloženje SO₂ i klorida za urbano područje, izračunat je prosječni gubitak poprečnog presjeka čelika, r_{corr} , za predmetnu konstrukciju koji iznosi 25,72 $\mu\text{m}/\text{god}$. Radi se o kategoriji okoliša C3, tj. srednjoj korozivnosti. Glavni mehanizam oštećenja vanjskih elemenata je atmosferska korozija, ipak treba reći da elementi konstrukcije nisu oštećeni do razine da ne ispunjavaju svoju funkciju. Na pojedinim dijelovima je zabilježeno ljuštenje antikorozivne zaštite. Veća oštećenja uslijed korozije zabilježena su u području ležajeva te spojnih mjesta elemenata gdje je omogućeno nakupljanje vode (Slika 3).

Unutarnji elementi konstrukcije su u dobrom stanju, a slojevi antikorozivne zaštite su postojani. Međukatna konstrukcija sastoji se od različitih vruće valjanih I profila (IPN 200, IPN 240, IPN 300, IPN 340). Profili su međusobno povezani vijčanim spojevima bez značajnijih oštećenja. Međutim, pojedini profili su tijekom vremena uklonjeni. Vanjsku ovojnicu, tj. fasadu paviljona čine čelični nosači na kojima se nalazi staklo. Većina ostakljenih površina je oštećena. Krovšte je zbog nedostupnosti pregledano samo na dva mjesta, na južnoj strani. Pomoću dizalice dobio se uvid u stanje svih slojeva krova (uvaljani kulir, asfaltna ljepenka, bitumenski premaz, lagani beton i drvo).

Slika 3 – Ocjena stanja građevine: a) vanjski elementi, b) unutarnji elementi, c) krovšte

Sa svih metalnih dijelova građevine, bez obzira na njihovo stanje, uklanjaju se postojeći antikorozivni premazi zbog prisutnosti olovnog minija (Pb_3O_4). Kod pripreme površine za nanošenje novih premaza zahtijeva se stupanj čistoće Sa 2 ½, prema normi ISO 8501. Površina se obrađuje suhim pjeskarenjem čime se postiže i hrapavost koja je potrebna za nanošenje novih premaza. Uzimajući u obzir kategoriju korozivnosti C3, projektirani novi uporabni vijek građevine od 50 godina, mogućem razvoju temperature u prostoriji te volumenu profila odabran je sustav premaza na bazi silikona debljine 75 μm .

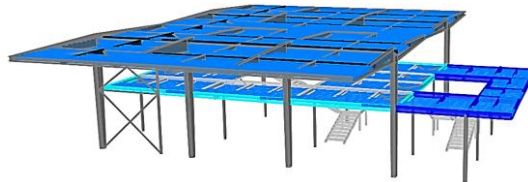
Za analize je kreiran trodimenzijski numerički model konstrukcije (Slika 4) te je na njemu proveden proračun nosivosti za opterećenja prema važećim propisima. Rezultati pokazuju da konstrukcija ne zadovoljava kriterije graničnog stanja uporabivosti (dopušteni pomaci), a posebice je osjetljiva na djelovanje potresa što se projektom rješenjem sanacije pokušalo nadomjestiti.

Slika 4 – Trodimenzijski prikaz modela konstrukcije po postojećem statičkom proračunu (izvedeno stanje)

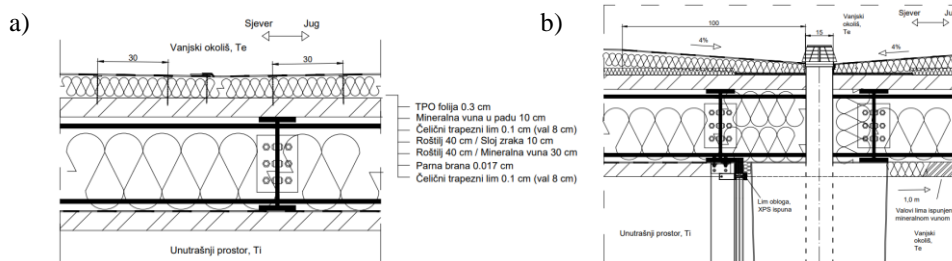
Slika 5 – Predloženo rješenje krova: a) karakteristični presjek, b) Slivnik u krovnoj konstrukciji

zaštite, smanjenjem utjecaja toplinskih mostova te smanjenje mase krova kako bi se utjecalo na ponašanje zgrade u slučaju potresa, ali i izvedba novih spregova. Predloženi su slojevi krova kako je prikazano na slici 5.

Voda se odvodi gravitacijski preko zasebnog sustava slivnika i cijevi. Ugrađuje se osam slivnika, a za horizontalnu odvodnju oborinskih voda do slivnika ugrađuju se kanalice. Projektom su predviđeni vertikalni točkasti slivnici promjera D100, proizvedeni iz lijevanog željeza sa zaštitnim crnim premazom. Detalj slivnika prikazan je na slici 5.

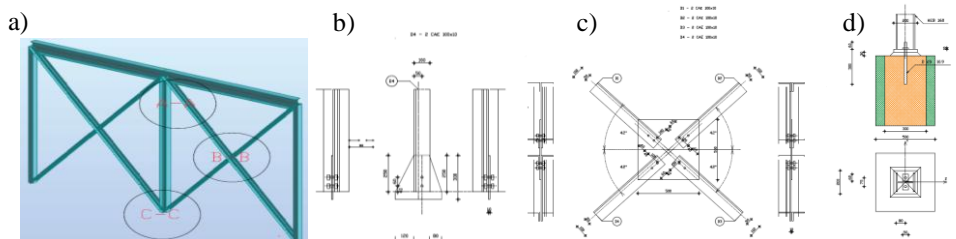
Slika 6 – Novi vertikalni spreg - pogled, b) Detalj A - A, c) Detalj B - B, d) Detalj C - C

U svrhu ojačanja konstrukcije na horizontalna djelovanja predviđena je izvedba dodatnih vertikalnih spregova u poprečnom smjeru građevine (Slika 6). Dodatni stupovi su dio konstrukcijskog rješenja (zajedno s liftnom jezgrom) kojim se konstrukcija ojačava za horizontalna djelovanja, pri čemu je predviđena montaža dva dodatna čelična stupa (HEB 160) koji se postavljaju između postojećih stupova i temelje u obodnu temeljnu traku. Novi stup je s obodnom gredom spojen pomoću dva vijka za koje su unaprijed pripremljene rupe. Dijagonale su C profili širine 100 mm i debljine stjenke 10 mm.

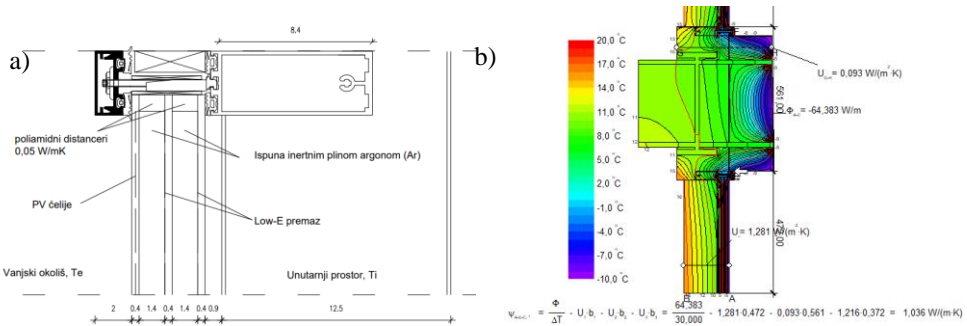
Slika 7 – a) Presjek fasade, b) temperaturno polje kod proračuna ozbiljnosti toplinskog mosta

Kompletna fasada se uklanja odmah nakon krovne konstrukcije. S obzirom da je nužno zadržati prvobitni vanjski izgled građevine, postavlja se ALU strukturalna fasada koja je samonosiva, u cjelini ostakljena, strukturalna, toplinski izolirana fasadna konstrukcija od aluminijskih profila. ALU strukturalna fasada se sastoji od ojačane aluminijske podkonstrukcije na koju se postavlja staklo (slika 7a). Također se zadržava postojeći raster fasadne konstrukcije što je u skladu s konzervatorskom praksom. Staklo je troslojno IZO staklo, sastavljeno od tri staklene plohe debljine 4 mm 4-14-4-14-4 s dva low-e premaza ($U_g = 0.2-0.5$ ovisno o poziciji, $g_{\perp} = 0,5$, $U_w = 0.81-0.94$ W/m²K ovisno o poziciji). Dio fasade (na istoku i zapadu) je iskorišten za integraciju fotonaponskih panela (monokristalni silicij) za

proizvodnju električne energije, koji istovremeno služe i za zasjenjenje građevine s obzirom na problem ljetnog pregrijavanja ($g_{\perp} = 0,2$). Spoj fasade i čeličnog profila izvest će se pomoću čelične papuče. Pri ovakvom spajanju nastaje spoj aluminij-čelik zbog čega je nužno korištenje Inox vijaka. Fasada će se s temeljem spajati L profilima s vijcima s izvedenom toplinskom izolacijom za smanjenje utjecaja toplinskog mosta te osiguranom zrakonepropusnosti spoja s unutarnje strane, dok je cijeli spoj zatvoren limenom maskom s vanjske strane s osiguranom vodonepropusnosti spoja.

U svrhu smanjenja utjecaja toplinskih mostova obodne grede će se obložiti mineralnom vunom te zatvoriti limom pri čemu je s unutarnje strane potrebno osigurati zrakonepropusnost vanjske ovojnice zgrade, a s vanjske strane je potrebno osigurati vodonepropusnost spojeva. Detalj oblaganja prikazan je na slici 7b. Prikazano rješenje izvest će se kao maska od lima debljine 1 mm, unutar kojeg će se smjestiti 14 cm mineralne vune. Isto rješenje će se izvesti s vanjske i unutarnje strane grede. Obodni lim s unutarnje strane ima i ulogu parne brane, a vanjskim se ostvaruje kontinuirana i ravna cjelina.
